Problème / position de départ

Dépannage : réacheminer le câble d'antenne

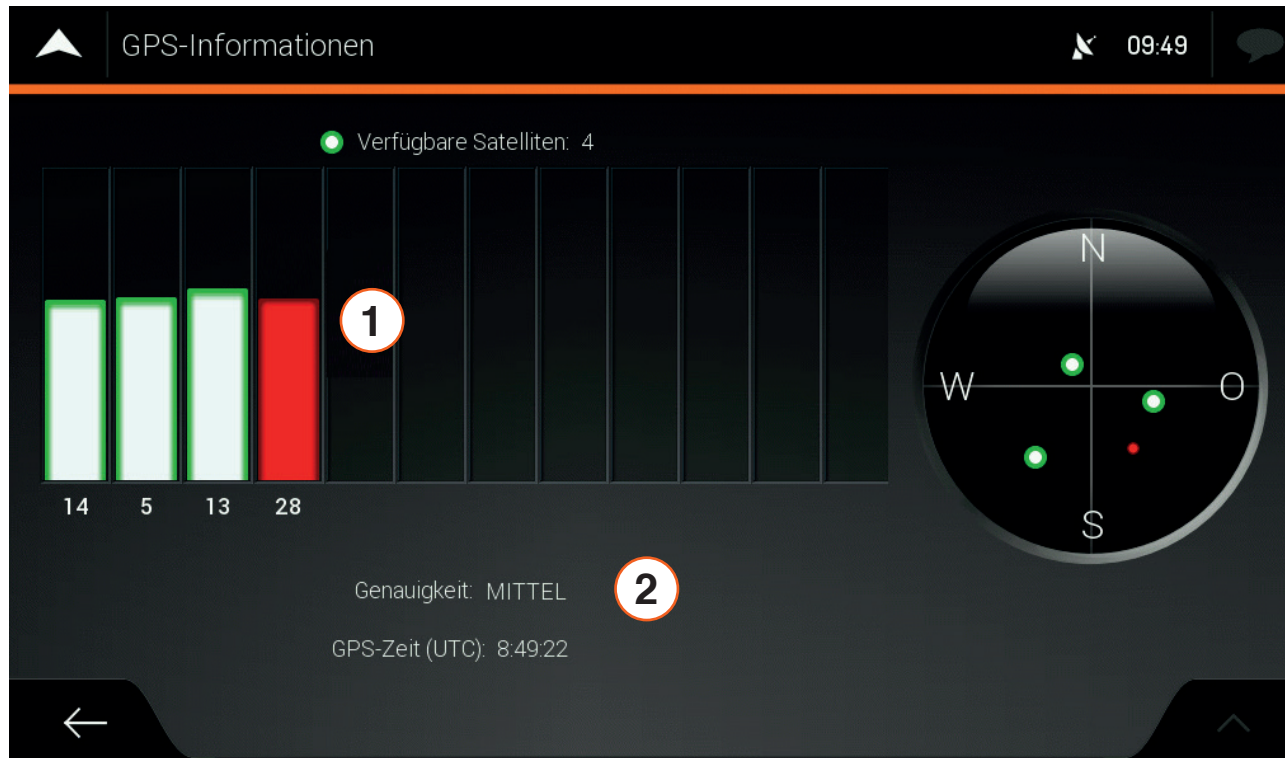
Le XZENT X-F285 affiche les 4 premiers satellites GPS dans la vue „Menu principal iGo „> 2ème page, „Informations utiles“ > „Informations GPS“, avec une intensité de signal fluctuante et faible (~60%). **1** Cela se traduit par de mauvaises performances de navigation. L'appareil recherche aussi plus longtemps les satellites GPS („Sat-Fix“) lors du démarrage du système de navigation.

Si la page d'informations GPS affiche « Précision : **2** mauvaise à moyenne/moyenne » sous un ciel dégagé et que la force du signal des barres affichées est instable (les barres tremblent et deviennent rouges), cela indique clairement un problème d'installation de l'antenne GPS.

Causes typiques d'une mauvaise réception GPS avec des performances de navigation limitées :

- L'antenne GPS était cachée sous le tableau de bord
- L'antenne GPS a été positionnée au mauvais endroit (perturbation due à des interférences électriques)
- Le câble de l'antenne GPS a été plié lors de la pose (interruption du signal)

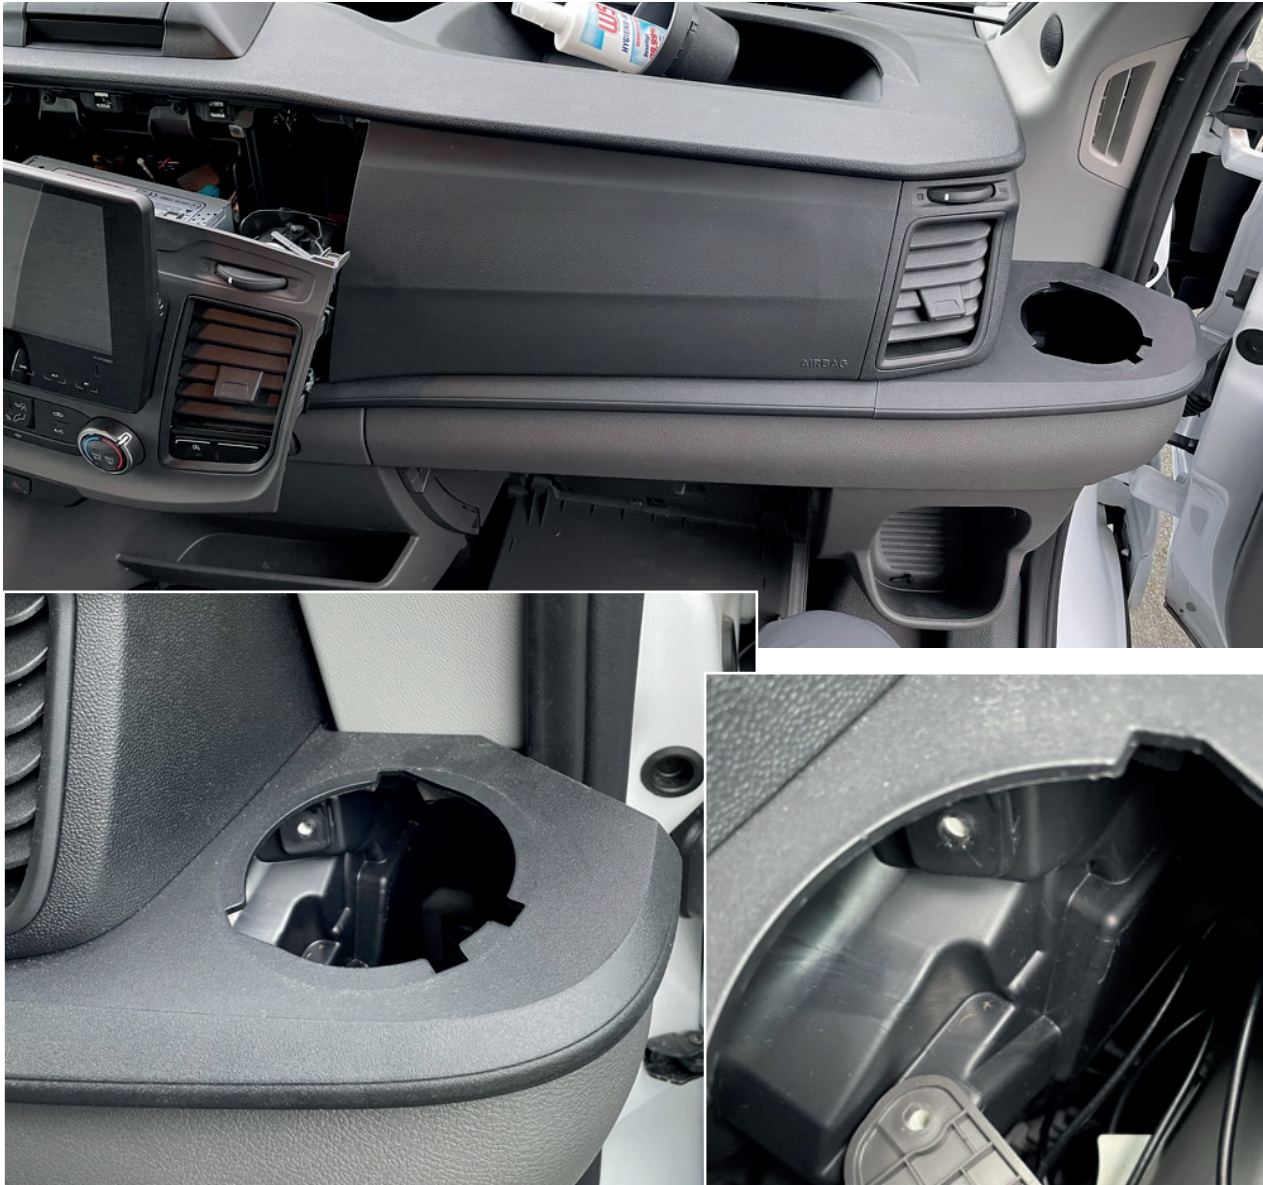
Le câble de l'antenne GPS peut être acheminé sans problème entre le revêtement du montant A et le tableau de bord - comme suit :

Comme le montre l'image de gauche, le panneau avec la radio doit d'abord être desserré pour accéder au câble de l'antenne GPS. Le cadre de la radio peut être retiré à l'aide de l'outil de retrait du panneau. La boîte à gants doit être complètement ouverte pour que le câble de l'antenne GPS puisse être acheminé. Ensuite, l'insert du porte-gobelet doit être retiré

Deux vis Torx (T25) doivent être dévissées à l'intérieur du porte-gobelet. Une fois cela fait, le petit couvercle peut être tiré vers l'avant (contre vous) afin qu'il y ait un interstice entre le porte-gobelet et le montant A pour faire passer l'antenne GPS.

Ces deux vis torx doivent être desserrées.

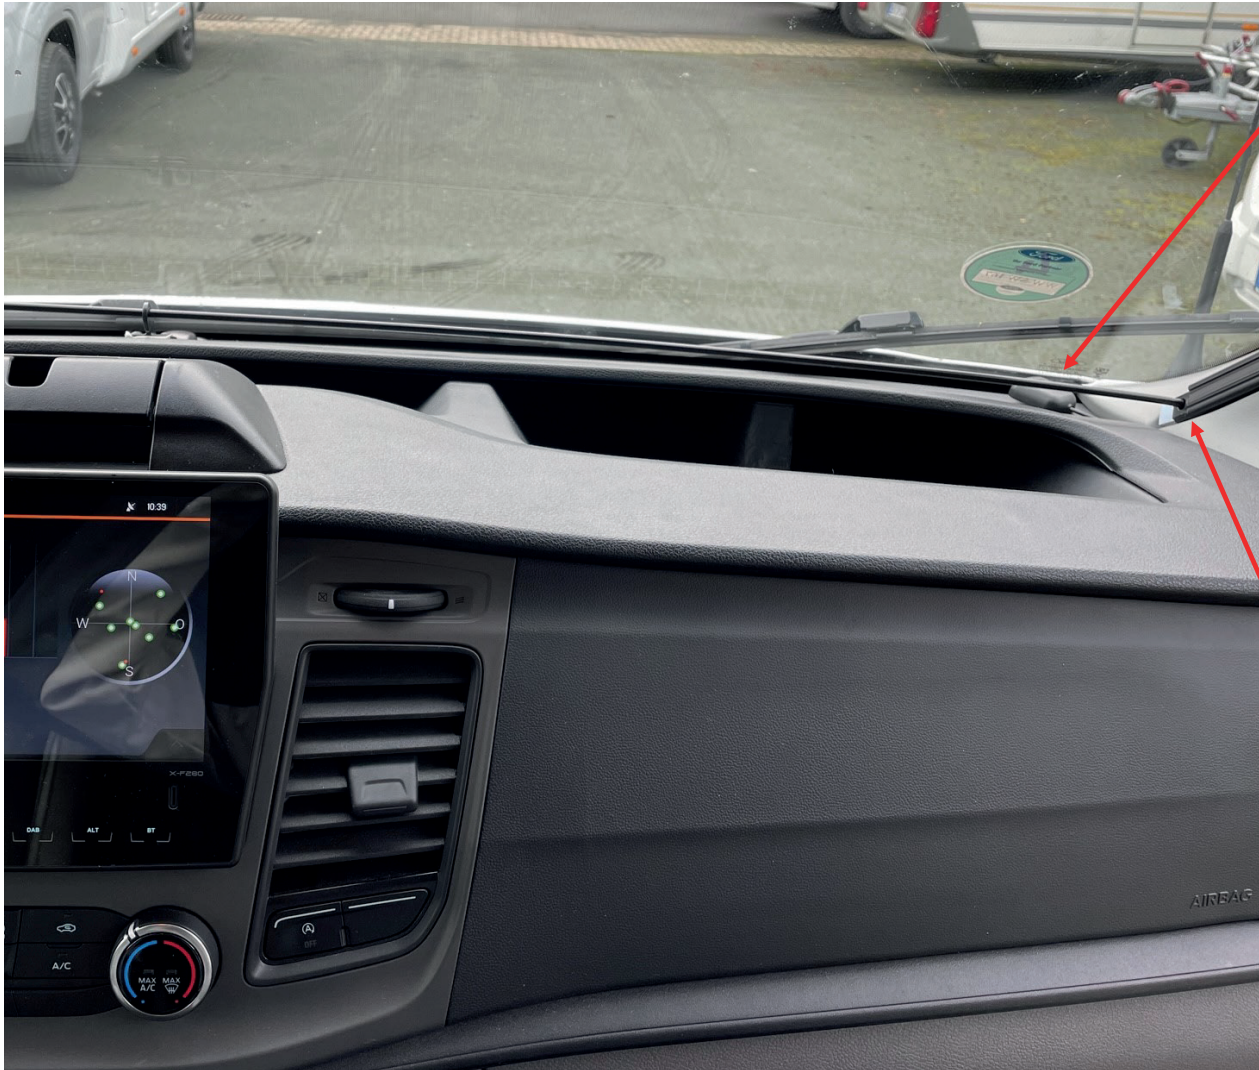
Positionnement correct de l'antenne GPS

La position optimale de l'antenne GPS dans le FORD Transit est juste à l'avant, directement sous le pare-brise. En AUCUN cas dans la fente derrière l'appareil !

Les véhicules avec pare-brise chauffant affichent un niveau de signal GPS légèrement réduit, ce qui est encore suffisant pour de bonnes performances de navigation de l'appareil si l'antenne GPS est correctement positionnée.
